ごみ固形燃料(RDF)の自然発熱特性について

～ RDF は本当に発酵により発熱して火災を引き起こしたのか！～

環境計画センター

専任理事 鍵谷 司(かぎやつかさ)

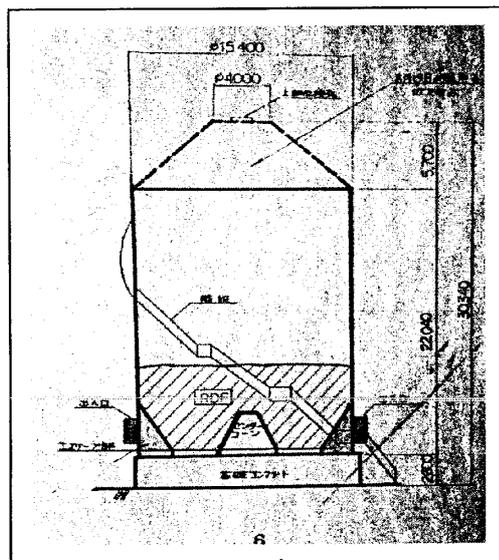
RDF 貯蔵槽概略図

サイロは、底面が平底であり、底面に設置したチェーンコンベアとスweep装置によって保管物を払い出す機構である。底部はコンクリート製、外周壁は鋼板製の二重壁、円錐形上屋は鋼板製の一重壁で、4,000m³の RDF を貯蔵できる。

結露対策として外壁は二重構造であるが、上部の RDF 投入口やエスケープ部分等からの空気の流入を遮断できる構造にはなっていない。なお、計画当初には、各種消火設備を備えた構造を有する RDF 貯蔵サイロを 4 基設置すると計画されていたが、RDF 発電事業費の削減から大型サイロを 1 基とし、当時の建築基準法や消防法では、スプリンクラーなどの消火設備や温度センサーなど規制はなかったもので、全て省略したと聞いている。

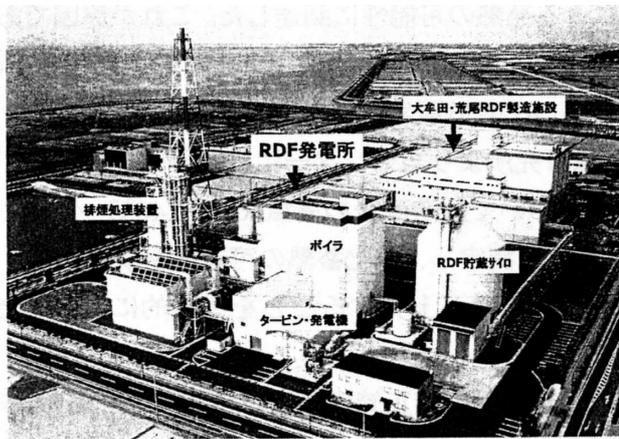
写真-2 大牟田 RDF 発電所の全景

さらに、平成16年9月から継続して検討している電源開発(株)、大牟田リサイクル発電(株)など主催する大牟田 RDF 貯蔵貯蔵槽安全対策の有効性実機検証試験評価委員会「大牟田 RDF 貯蔵貯蔵槽安全対策の有効性実機検証試験評価報告書」委員会報告では、大牟田リサイクル発電所における RDF 貯蔵時の発煙事故においては、RDF のDNA鑑定より発酵を起こすような微生物が検出されなかったこと、発熱は、サイロ底部の取り出しコンベアのモータの熱が蓄熱することによって起こったことが、現場状況、各種実験やシミュレーションより明らかにされている。(RDF 貯蔵層希薄酸素環境における安全対策有効性評価報告書;委員長 松本東大大学院教授。委員は鍵谷等5人) ※3)

う細菌は検出されなかったことがDNA鑑定から明らかにされている。発熱原因は酸化反応であり、主たる熱源は、サイロ内からRDFを搬出するコンベアを駆動するモータ室からサイロ内へ熱移動がおり、発熱の原因になったことが明らかになった。このため、モータ室をクーラを設置し、温度管理を行った結果、発熱が問題になっていない。底部からの熱移流は、サイロ底部のコンベア付近のRDFが炭化していた事象も全て説明ができたのである。
